# BRITISH CLASSIC CARS

**KATZENSPRUNG**

## Restaurierung Jaguar E-Type Serie I

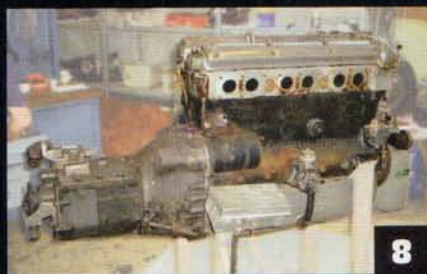
8

**8 Schwergewicht: Jaguar-Sechszylinder vor der Revision**

ckiert und mit neuen Buchsen, Gelenken und Simmerringen versehen. Motor und Getriebe erhielten eine komplette Revision und Abdichtung. Der 3,8 Liter Reihensechszylinder mit den zwei oben liegenden Nockenwellen und 265 PS (SAE) Leistung entstammt in seinen Grundzügen dem Motor von 1948.

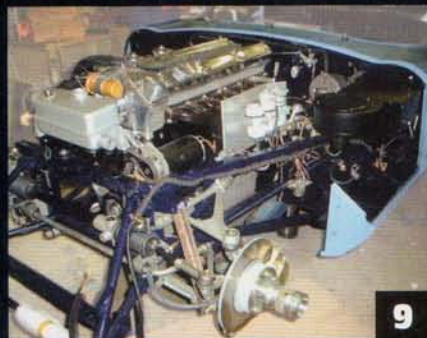
9

Nicht mehr zu retten war der aus Vierkant- und Rundrohren bestehende zweiteilige Hilfsrahmen. Er ist an der Motorspritzwand montiert und trägt Vorderachse und die Motor/Getriebeeinheit, sowie das Scharnier der schweren Fronthaube. Aus Sicherheitsgründen darf dieses Bauteil nicht geschweißt oder repariert werden. Das qualitativ überzeugende Neuteil wurde nach originaler Vorgabe in Wagenfarbe lackiert. Aufwändig gestaltete sich auch die Revision der Bremsanlage. Der E-Type ist an allen vier Rädern mit Dunlop-Scheibenbremsen ausgerüstet. Eine Besonderheit stellt das Zweikreisbremssystem dar: Es existieren zwei unabhängige Kreise für Vorder- und Hinterradbremse. Der Bremskraftverstärker wirkt mittels Verteiler auf beide Hauptbremszylinder. Auch hier sind alle benötigten Teile problemlos erhältlich und wurden im Zuge der Restaurierung erneuert oder überholt. ▶

**9 Der Hilfsrahmen ist fast unverändert vom Jaguar D-Type übernommen worden**

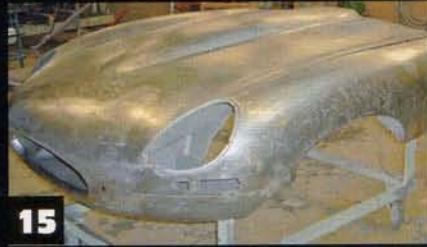
15

Die flache, gewichtige Motorhaube wurde aufwändig instand gesetzt: Dabei tauchte ein älterer Unfallschaden auf, der aber fachgerecht ausgebeult werden konnte. Alle Nähte wurden geöffnet, gesandstrahlt und anschließend mit einer Rostschutzgrundierung versehen.

**15 Aufwändig restaurierte Fronthaube: ein lange zurück liegender Unfallsschaden konnte fachgerecht ausgeheilt werden**

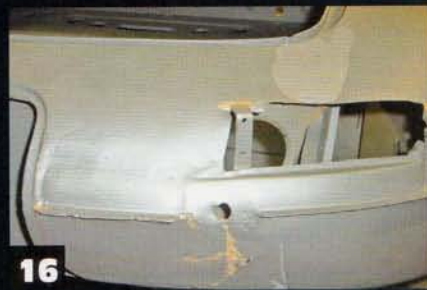
16

**16 Gut zu erkennen: Vom Werk verzinnte Schweißnaht oberhalb des Rücklichts**

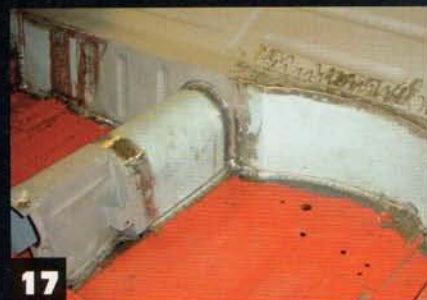
17

Zurück zur eingangs angesprochenen Situation im Cockpit. Für die Restaurierungsprofis gab es nur eine überzeugende Lösung: Veränderung der Blechstruktur hinter dem Fahrersitz, um 8 cm mehr Raum für die Sitzlänge zu erhalten. Restaurator Helge Jensen schweißte zwei Sätze Sitzschienen aneinander und ermöglichte somit eine weit reichende Sitzverstellung nach vorne und nach hinten.

Wer jetzt glaubt, es genügt einfach das Blech hinter den Sitzen zu kappen, irrt. Auch die nicht sichtbaren Verstärkungsbleche mussten angepasst werden, um die ursprüngliche Stabilität zu gewährleisten. Alles in allem gestaltete sich die Veränderung der Sitzposition aufwändig. Diese Modifikation passte jedoch gut zur Vollrestaurierung, verbunden mit dem Einpassen der neuen Bodenbleche.

**17 Umfangreiche Blecharbeiten sind nötig, um 8cm mehr Raum für die Sitzlänge zu erhalten**
