# BRITISH CLASSIC CARS

**KATZENSPRUNG**

## Restaurierung Jaguar E-Type Serie I

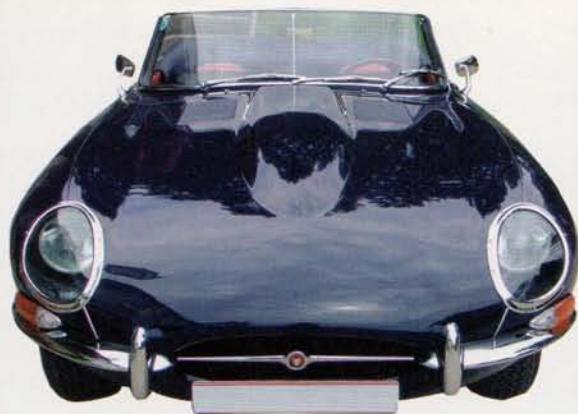
Die flache, gewichtige Motorhaube wurde aufwändig instand gesetzt: Dabei tauchte ein älterer Unfallschaden auf, der aber fachgerecht ausgebeult werden konnte. Alle Nähte wurden geöffnet, gesandstrahlt und anschließend mit einer Rostschutzgrundierung versehen.

**15 Aufwändig restaurierte Fronthaube: ein lange zurück liegender Unfallsschaden konnte fachgerecht ausgeheilt werden**
